電信電話記念日特集

「災害時の通信確保に尽力するNTT」

利用者の安全・安心 最優先  
グループあげて災害対策

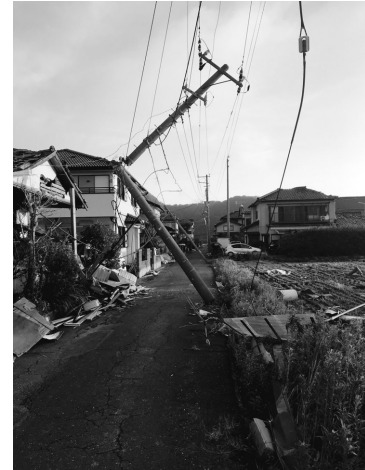
熊本地震の際の写真。【左】無料のWi-Fi充電サービス。【中】広域支援を行う災害復旧班（パケット車）。【右】阿蘇大橋の崩落で損傷した道路。

たのが「高森立野く南阿蘇」区間であった。道路寸断やがけ崩れで、白川の深い谷を越えることが緊急復旧レベルでは困難な状況であった。復旧に際しては、南阿蘇鉄道の線路に光ケーブルを敷設するために、現地の隊を率って作業の安全確保方法などについて電話会議を重ね、余震のリスクをはかり、ケーブルドラムを97センチ幅のトラックに載せて地上0.6メートルの第一白川橋梁やトンネルを歩いて繋ぎとるという、まさに命がけの工事をして復旧させた。

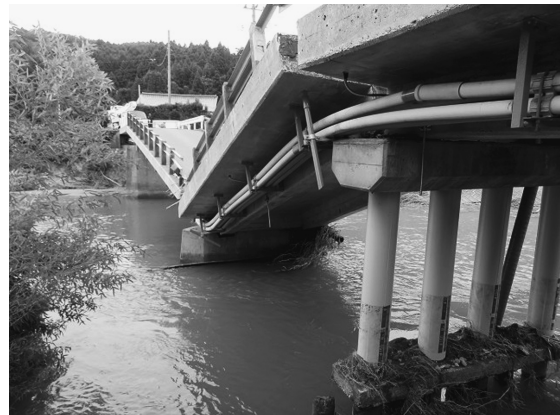
【左】台風15号の際に倒壊した衛星可搬型基地局による通信確保。【中】台風15号で被災した電柱・ケーブル。【右】台風19号の際に橋の下で被災した道路。

2019年度の台風15号、19号。台風15号では千葉を中心に暴風の影響で、また19号では関東・信越・東北など広範囲での豪雨の影響により、広域長時間停電、電柱や通信ケーブル被災が原因の通信ビル・基地局障害や回線故障が発生した。

このうち15号では、通信ビル約70棟が機能停止となり約12万回線が影響を受けた。通信ビルと利用者宅の間の固定回線故障は約3.5万回線、電柱・通信ケーブルなどの被災は約340カ所、携帯基地局停電は約1200基地局であった。

想定を超えた広域長時間停電の発生に対しては、通信ビルや基地局の予備電源枯渇防止に向けて、移動電源車などの広域支援や配備オペレーションを実施した。倒木や飛来物、土砂崩れなどで電柱や通信ケーブルが被災したが、交通遮断・被災現場への進入困難などが生じ、自治体や自衛隊などによる道路開通と移動した復旧活動を行うなどの対策力を続けた。また、19号で水没した通信ビル・基地局エリアでは、移動基地局車両などによる通信確保や復旧器材の緊急手配にのり早期復旧に努めた。
